ADRES	Wilhelminasingel 43 6221 BG Maastricht
GEGEVENS	Oorspronkelijke functie: woonhuis Huidige functie: woonhuis
STATUS	Dominant bouwwerk
FOTO'S

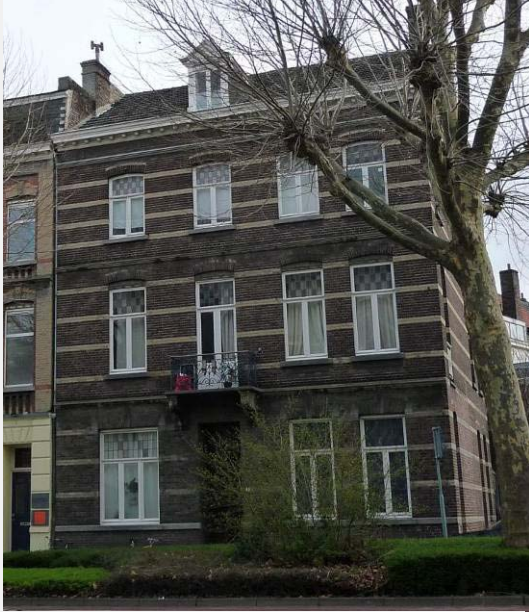
<p data-bbox="450 1084 625 1111"><i>Wilhelminasingel 43</i></p>
OMSCHRIJVING	<p data-bbox="450 1151 568 1178">Inleiding</p> <p data-bbox="450 1182 1407 1240">Woonhuis in eclecticismische stijl uit 1904, gelegen binnen de bebouwde kom en binnen het beschermd stadsgezicht van Maastricht.</p> <p data-bbox="450 1276 609 1303">Beschrijving</p> <p data-bbox="450 1308 1407 1944">Halfvrijstaand pand, boven een kelder opgebouwd uit drie bouwlagen onder een zadeldak dat gedekt is met muldenpannen, waarbij aan de voorzijde van het pand een oorspronkelijke dakkapel is aangebracht. Deze dakkapel heeft een houten fronton. Aan het dak bevindt zich een bakgoot met een geprofileerde houten gootlijst met sierklosjes. De voorgevel heeft vier vensterassen. De gevel heeft een hardstenen plint met kelderlichten en is daarboven opgetrokken in rode baksteen met banden van lichte (gele) baksteen. De toegang is in de tweede gevelas van links en deze bevat een oorspronkelijke voordeur met bovenlicht. Links van de voordeur is een breed venster meteen driedelig oorspronkelijk raam met glas-in-lood bovenlicht. Rechts zijn twee vensters met oorspronkelijke T-ramen. De vensters hebben hardstenen onderdorpels en gemetselde rechte beëindigingen, voorzien van hardstenen aanzet- en sluitstenen. Boven de begane grond is een kunststenen waterlijst. Op de eerste verdieping is boven de voordeur een balkonpui met een oorspronkelijke balkondeur met glas-in-lood bovenlicht. Het balkon rust op hardstenen consoles en heeft een smeedijzeren hekwerk. In de overige gevelassen zijn vensters met hardstenen onderdorpels, gemetselde segmentbogen en oorspronkelijke houten T-ramen met glas-in-lood in de bovenlichten. Boven de vensters, onder de segmentbogen, zijn stalen lateien met rozetdecoraties. Boven de eerste verdieping is een kunststenen waterlijst. Op de tweede verdieping zijn vier vensters, gelijk die op de eerste verdieping, maar dit maal met getoogde bovenlichten en zonder lateien. Ook deze bouwlaag wordt afgesloten door een kunststenen waterlijst.</p>

<p>RICHTLIJNEN</p>	<p>Algemeen:</p> <ul style="list-style-type: none"> • Voor de algemene richtlijnen voor dominante en kenmerkende panden, alsmede de waardevolle cultuurhistorische elementen, zie paragraaf 2.1 van dit rapport. • Voor de algemene richtlijnen voor onderhoud en wijzigingen in cultuurhistorische attentiegebieden en beschermde stadsgezichten, zie paragraaf 2.3 van dit rapport. <p>Objectgericht:</p> <ul style="list-style-type: none"> • Het is wenselijk de gevel licht te reinigen (niet zandstralen), zodat de oorspronkelijke kleurstelling weer zichtbaar wordt. Hierbij rekening houden met het oorspronkelijke voegwerk.
